Tests divers

Test de caisses de transport pour chiens

En 2011, le TCS, en collaboration avec ses clubs partenaires, a comparé et évalué différents dispositifs de retenue pour le transport de chiens. La conclusion qui en a été tirée fut que les caisses de transport métalliques, correctement fixées, offraient le maximum de sécurité aux passagers tout comme à l'animal. En 2013, le TCS a décidé d'examiner les caisses de transport plus en détail. Les produits ont été testés sur trois critères importants pour le client lors de l'achat. On a également mis en évidence les conséquences en cas d'utilisation incorrecte.

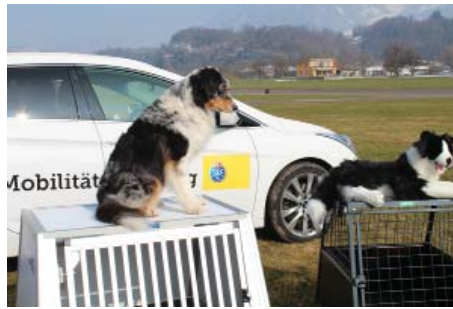
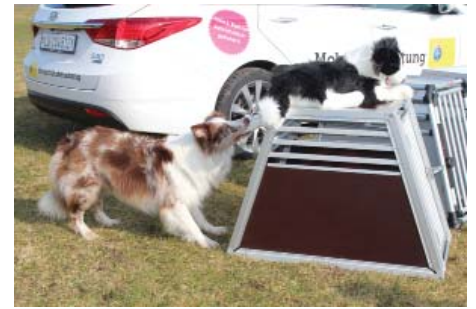
Un chien Berger Australien femelle (19,5 kg) et un chien Border Collie mâle (18,5 kg) ont été les acteurs pour tester les caisses sur leur fonctionnalité. On a eu recours aussi à un mannequin-chien - une peluche Border Collie (longueur 65 cm position assise) - qui a été lesté d'un poids de 25 kg.

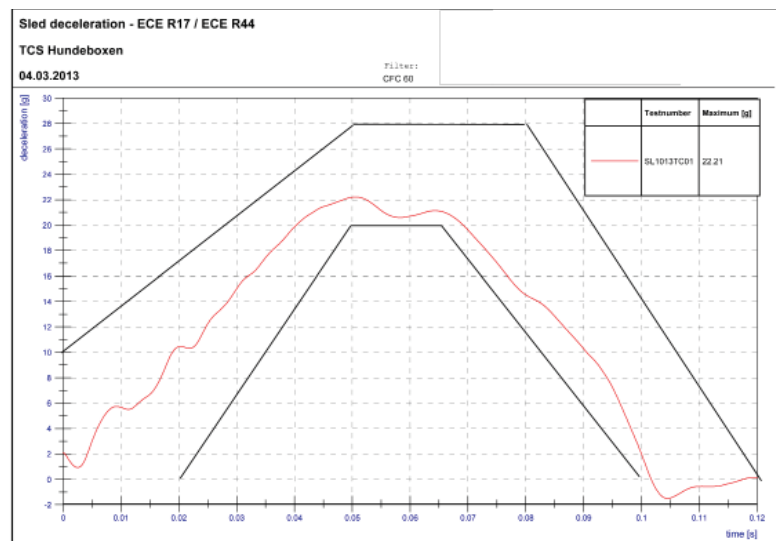
Le crash-test simule une collision frontale d'un véhicule roulant à 50 km/h contre un obstacle fixe (env. 22 g de décélération et 0,1 s - voir graphique ci-contre).
